Rakennusmateriaaleista peräisin olevat sisäilman epäpuhtaudet

Eero Palomäki
vanhempi asiantuntija, arkkitehti SAFA

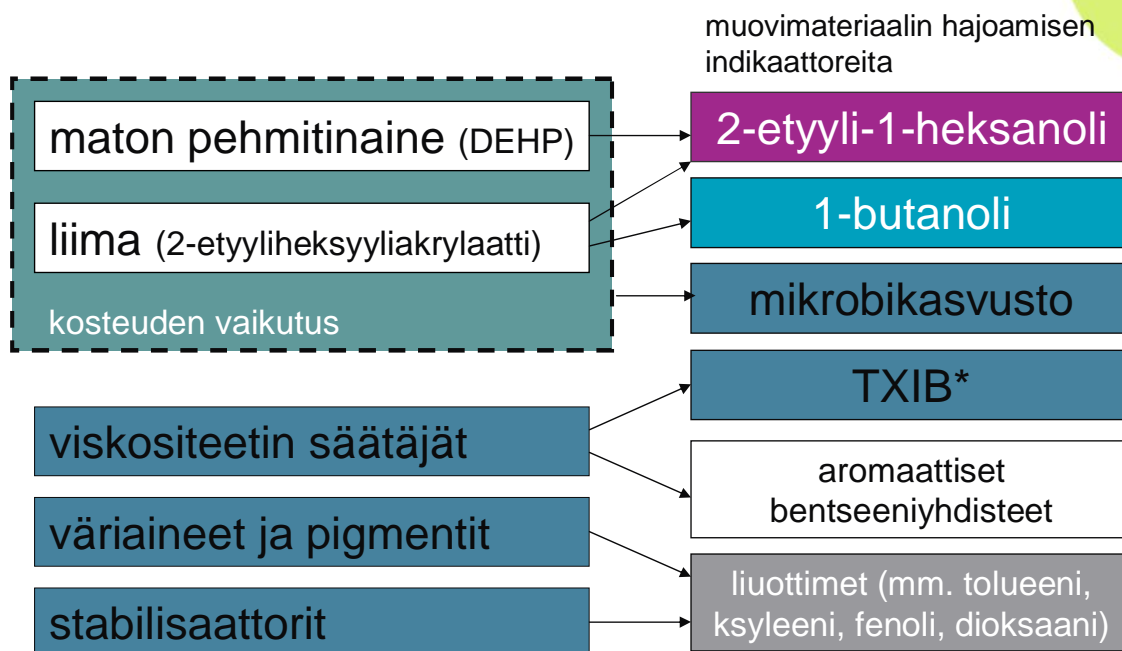
Muovipäällysteiden päästöjä ei hoideta siivoamalla

*) 2,2,4-trimetyyli-1,3-pentaanidioli di-isobutyyraatti

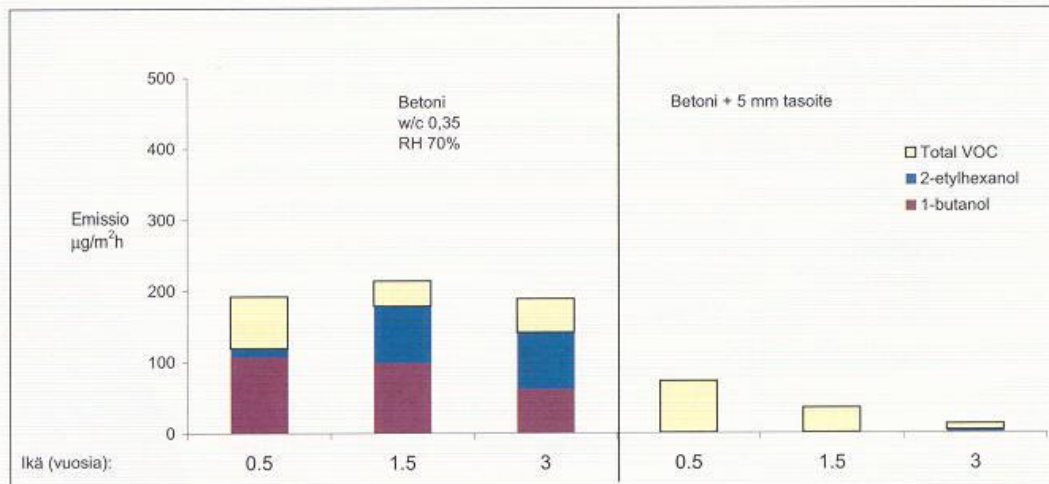
Alkaalisen kosteuden vaikutus - 2

Emissiot PVC-lattiasta, kun betonin vesi-sementti-suhde on 0,35 ja suhteellinen kosteus 70 %.
